**TEMAT:** OCENA TECHNICZNA  
DOTYCZĄCA DWÓCH TRZONÓW OSŁONOWYCH KOMINÓW  
STAŁOWYCH W WIEŻY KRATOWEJ PRZY KOTŁOWNI W KĘTRZYNIE

**ADRES INWESTYCJI:** ul. Limanowskiego 22  
11-400 Kętrzyn

# OCENA STANU TECHNICZNEGO 2 TRZONÓW KOMINÓW STALOWYCH W KĘTRZYNIE

dotycząca stanu technicznego 2 trzonów osłonowych kominów stalowych zlokalizowanych przy kotłowni w Kętrzynie, przy ul. Limanowskiego 22

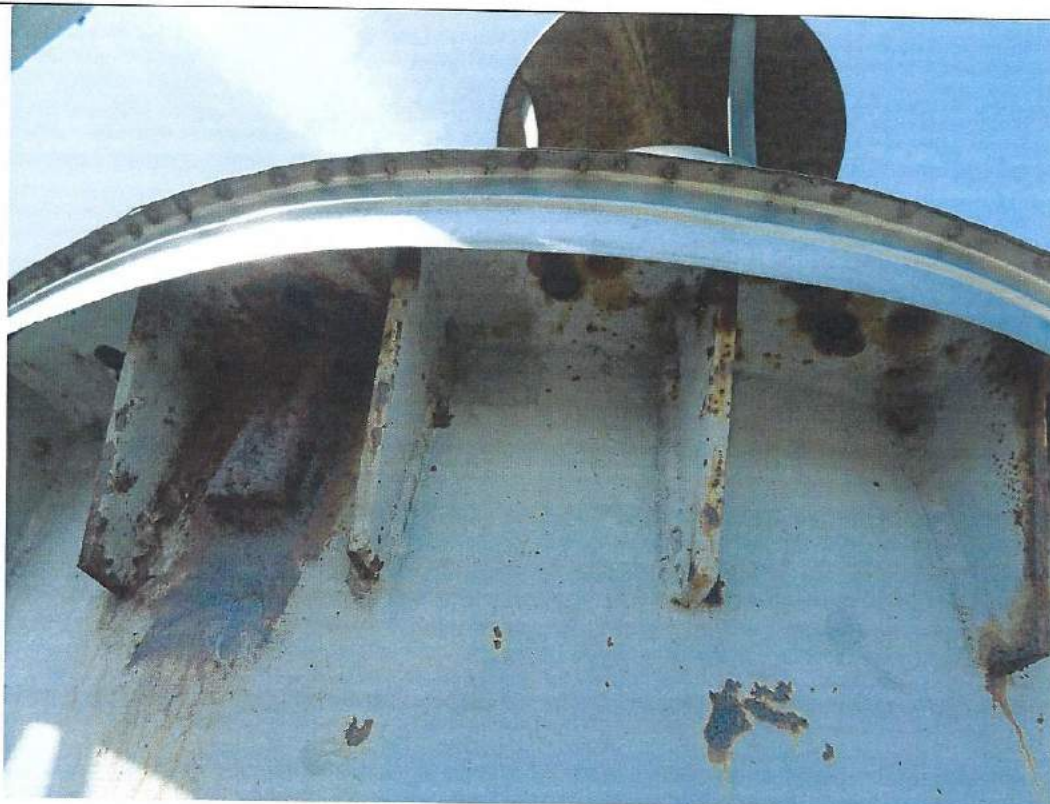
- rdzewienie pokrycia przy kołnierzach scalających bębny składowe segmentów,
- złuszczenia / rdzewienie pokrycia malarskiego kominu K1 głównie w jego górnej części (wystającej ponad wieżę kratową)
- punktowe przerdzewienia podłoża,

- Objawy przerdzewień przy połączeniach kołnierzowych świadczą o niestaranym oczyszczeniu tych miejsc przed wykonaniem malowania w roku 2015.
- Podobnie przedstawia się sprawa z objawami miejscowego łuszczenia pokrycia malarskiego (komin K1 w jego górnej części), gdzie podstawową przyczyną jest niestaranne odtłuszczenie podłoża lub niewłaściwie przeprowadzony proces technologiczny malowania.

Komin K1 – miejscowa korozja

Należy uzupełnić zabezpieczenia antykorozyjne w miejscach ich ubytku po uprzednim oczyszczeniu trzonu kominów oraz połączeń kołnierzowych.

Istotne jest gruntowne czyszczenie ręczne, szczotką metalową i z wykorzystaniem narzędzia z napędem mechanicznym, czyszczenie papierem ściernym itd. W wyniku tej obróbki na powierzchni nie może występować rdza i obce zanieczyszczenia. Na koniec zaleca się odkurzyć powierzchnię za pomocą suchego sprężonego powietrza lub czystej szczotki. Przed malowaniem powierzchnia powinna wykazywać lekki metaliczny połysk.

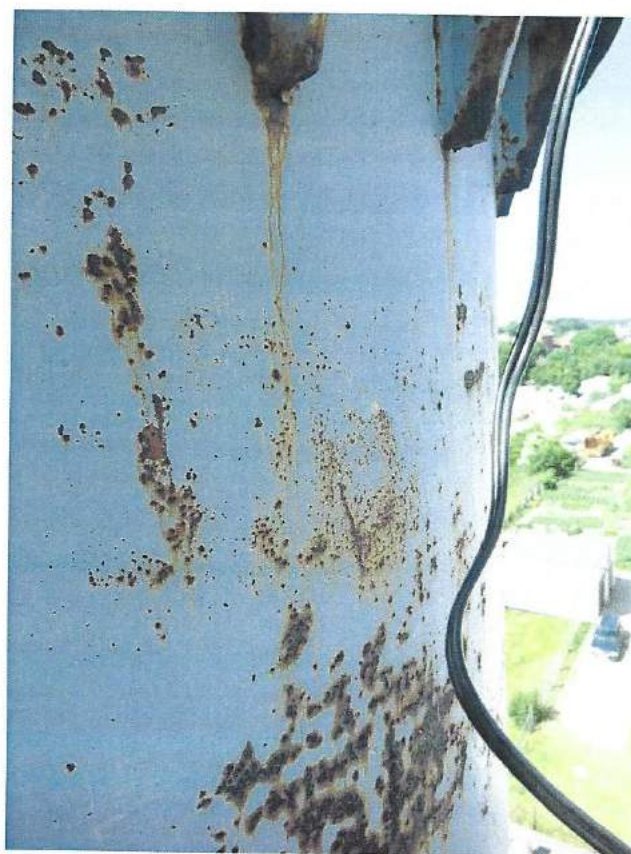
Komin K1 – miejscowa korozja

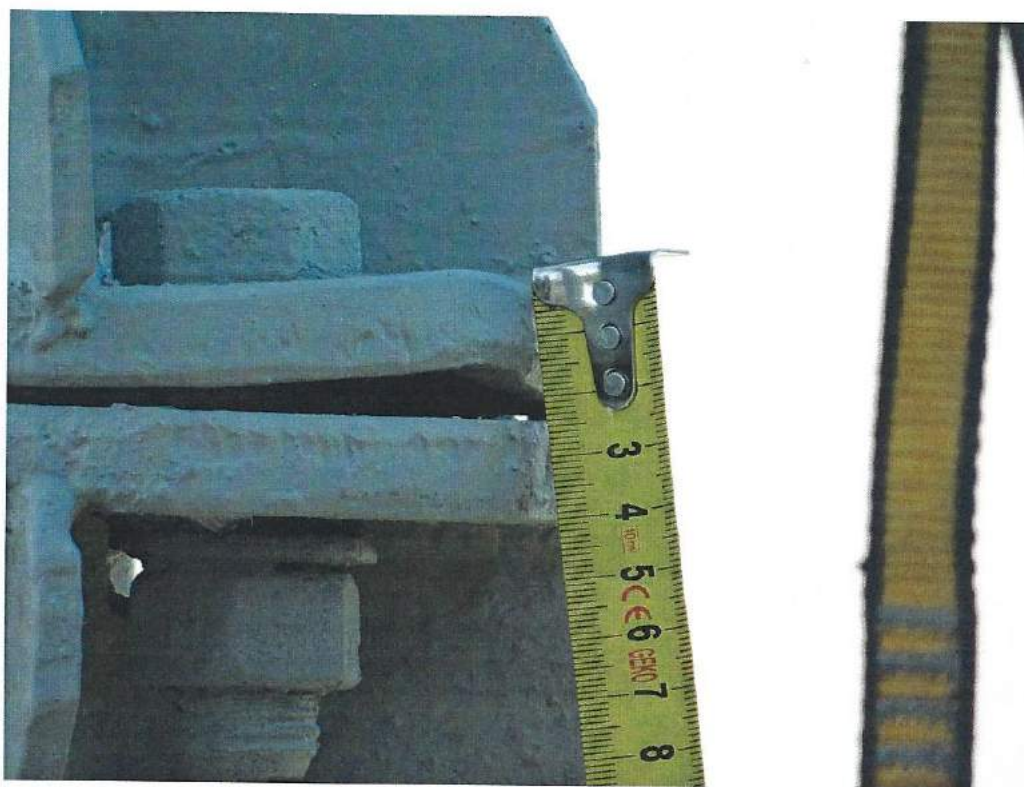
**Pozostałe połączenia kołnierzone** – stwierdzono miejscowe rozwarstwienia blach kołnierzowych na połączeniach segmentów A4 i A5. **Należy sprawdzić, czy wszystkie śruby w połączeniach kołnierzowych segmentów A1, A2, A3, A4 i A5 są należycie dokręcone. Należy dokonać naprawy rozwarstwionych blach połączeń kołnierzowych.**

Komin K1 – rozwarstwienie styku

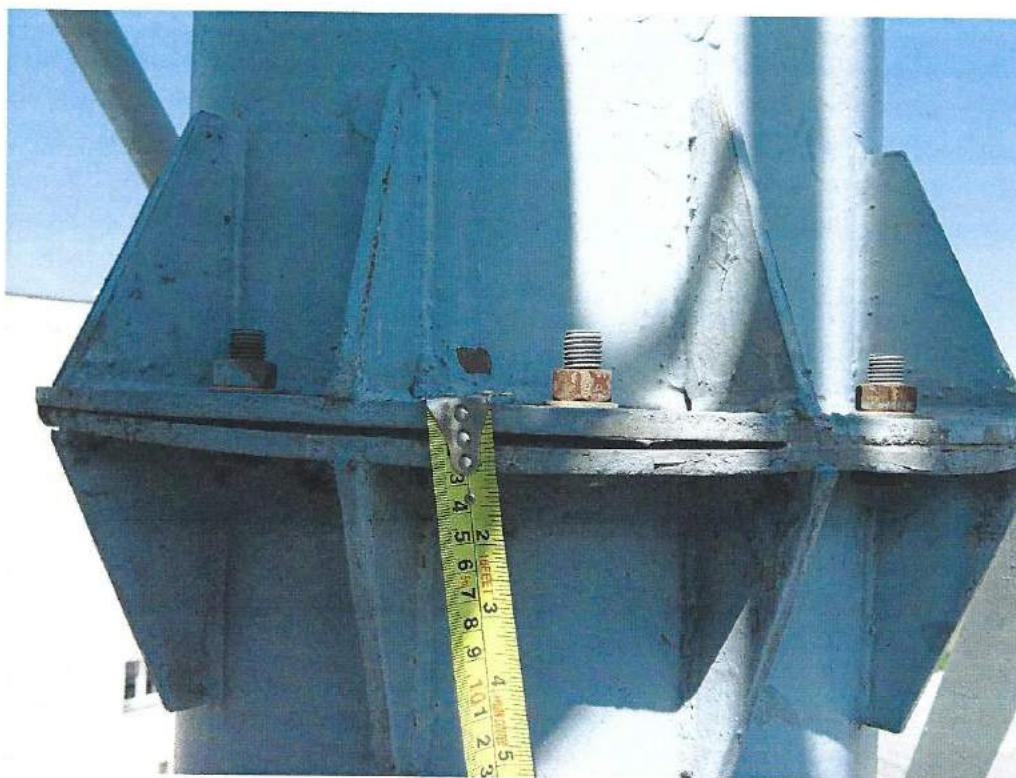
Komin K2 – rozwarstwienie styku

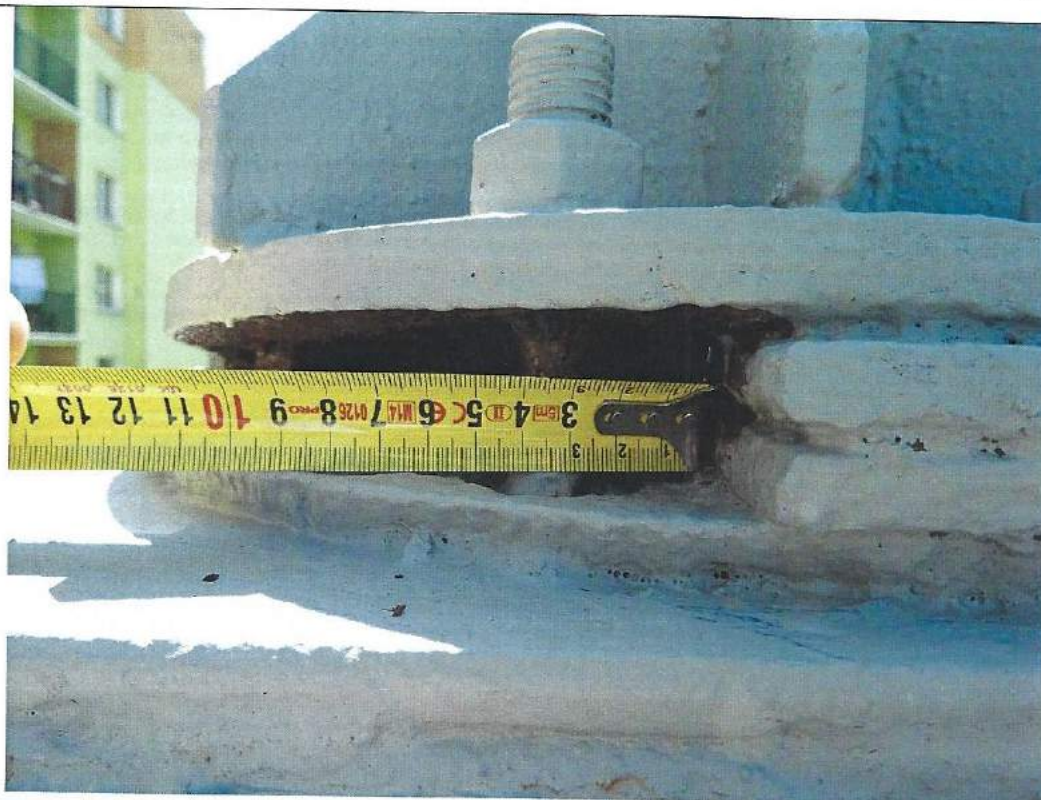
Wątpliwości budzą śruby mocujące wieżę kratową z fundamentem. Pierwotnie zamontowane śruby  $\varnothing 25$  uległy znacznej korozji i na dzień dzisiejszy ich średnice wahają się od ok.  $\varnothing 16$  do ok.  $\varnothing 20$ . Przed rozpoczęciem sezonu grzewczego 2017-2018 należy wykonać remont podstaw wieży kratowej polegający na wymianie skorodowanych śrub. Remont należy wykonać na podstawie oddzielnego opracowania - projektu remontu wieży kratowej, który zawierał będzie wytyczne i wskazówki dotyczące zakresu oraz kolejności prac, jak również informacje dotyczące zastosowanych rozwiązań konstrukcyjnych, materiałów etc. Projekt remontu musi zawierać również obliczenia statyczne istniejącej wieży sprawdzające możliwość dopuszczenia jej do dalszej eksploatacji.

Wieża kratowa – mocowanie do fundamentu

- Przewody wewnętrzne spalinowe systemowe ocieplone wełną mineralną - nie oceniano - brak dostępu.
- Wieża kratowa wymaga przeprowadzenia remontu ze względu na znaczne ubytki korozyjne śrub mocujących ją do fundamentu. Przed rozpoczęciem sezonu grzewczego 2017-2018 należy wykonać remont wszystkich 3 podstaw wieży kratowej polegający na wymianie skorodowanych śrub. Remont należy wykonać na podstawie oddzielnego opracowania - projektu remontu wieży kratowej, który zawierał będzie wytyczne i wskazówki dotyczące zakresu oraz kolejności prac, jak również informacje dotyczące zastosowanych rozwiązań konstrukcyjnych, materiałowych etc. Projekt remontu musi zawierać również obliczenia statyczne istniejącej wieży sprawdzające możliwość dopuszczenia jej do dalszej eksploatacji.  
Konstrukcja prętowa oraz powłoki malarskie wieży kratowej są w dobrym stanie technicznym i nie wymagają bieżących prac.

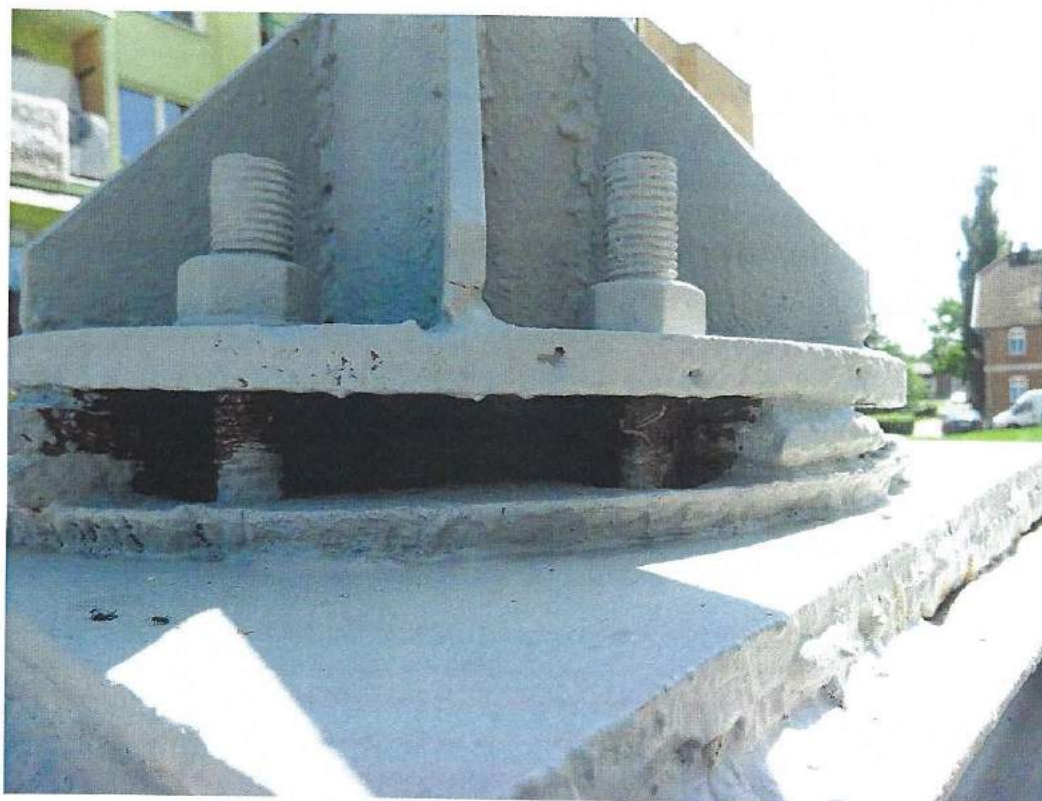
Wieża kratowa – mocowanie do fundamentu
